Dilatation dilettantisch geplant

Besonders bei langen Metallbauteilen müssen durch den Metallbauer Vorkehrungen getroffen werden, um die zu erwartenden thermischen Längenänderungen schadlos in die Konstruktion einzuleiten. Der Schadensfall belegt das sehr eindrucksvoll.

Text und Bilder: German Sternberger

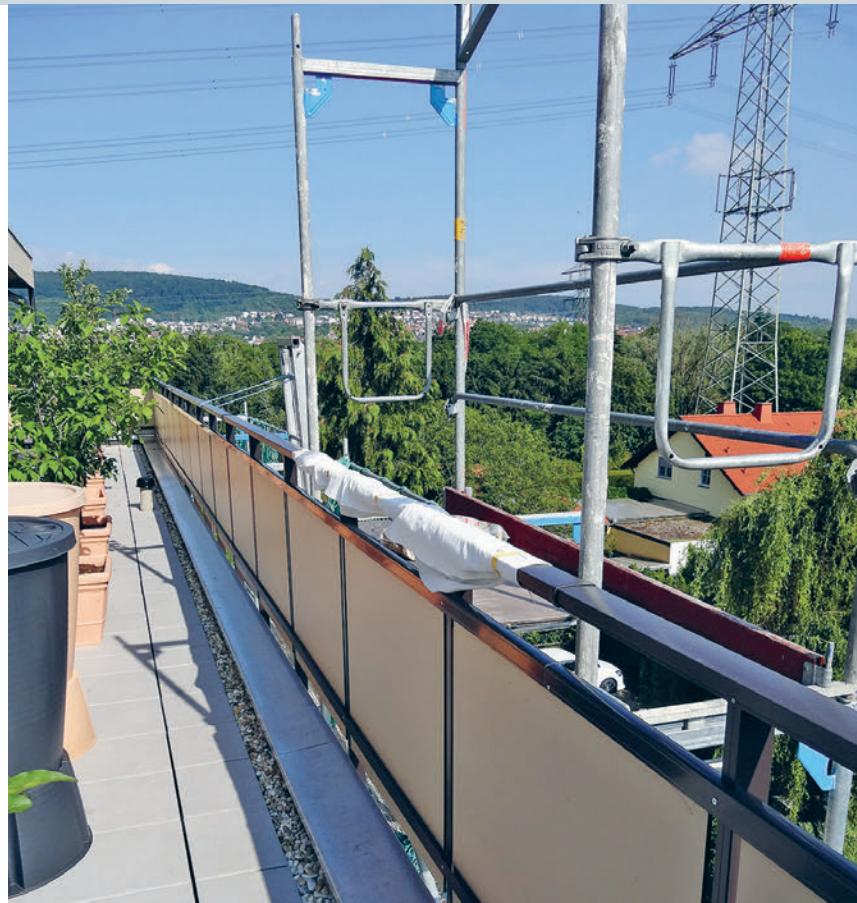
Bei der Begutachtung fielen vor allem die Stöße der Längsprofile (Handlauf, Obergurt und Untergurt) auf. Diese Stöße lagen dabei auf einer Linie senkrecht übereinander und wurden nach den Standardlängen der Profile angelegt. >

Am Geländer war erhebliche Nacharbeit erforderlich. Die Profilstösse mussten komplett umgearbeitet werden.

La balustrade a nécessité d'importants travaux de retouche. Les joints de profilés devaient être entièrement transformés.

An dem besagten Geländer musste durch Nacharbeit ein hoher Aufwand zur Beseitigung der Mängel betrieben werden. Ein grosser Teil der Profilstösse wurde zurückgebaut und in die Nähe eines Pfostens verlegt. Dabei wurden die neuen Profilstösse der Längsbauteile gleitend und mit ausreichend Luftspiel angelegt. Der Sachverständige wurde sporadisch zur Überwachung der Nacharbeiten und zur Abnahme der Geländer hinzugezogen. ■

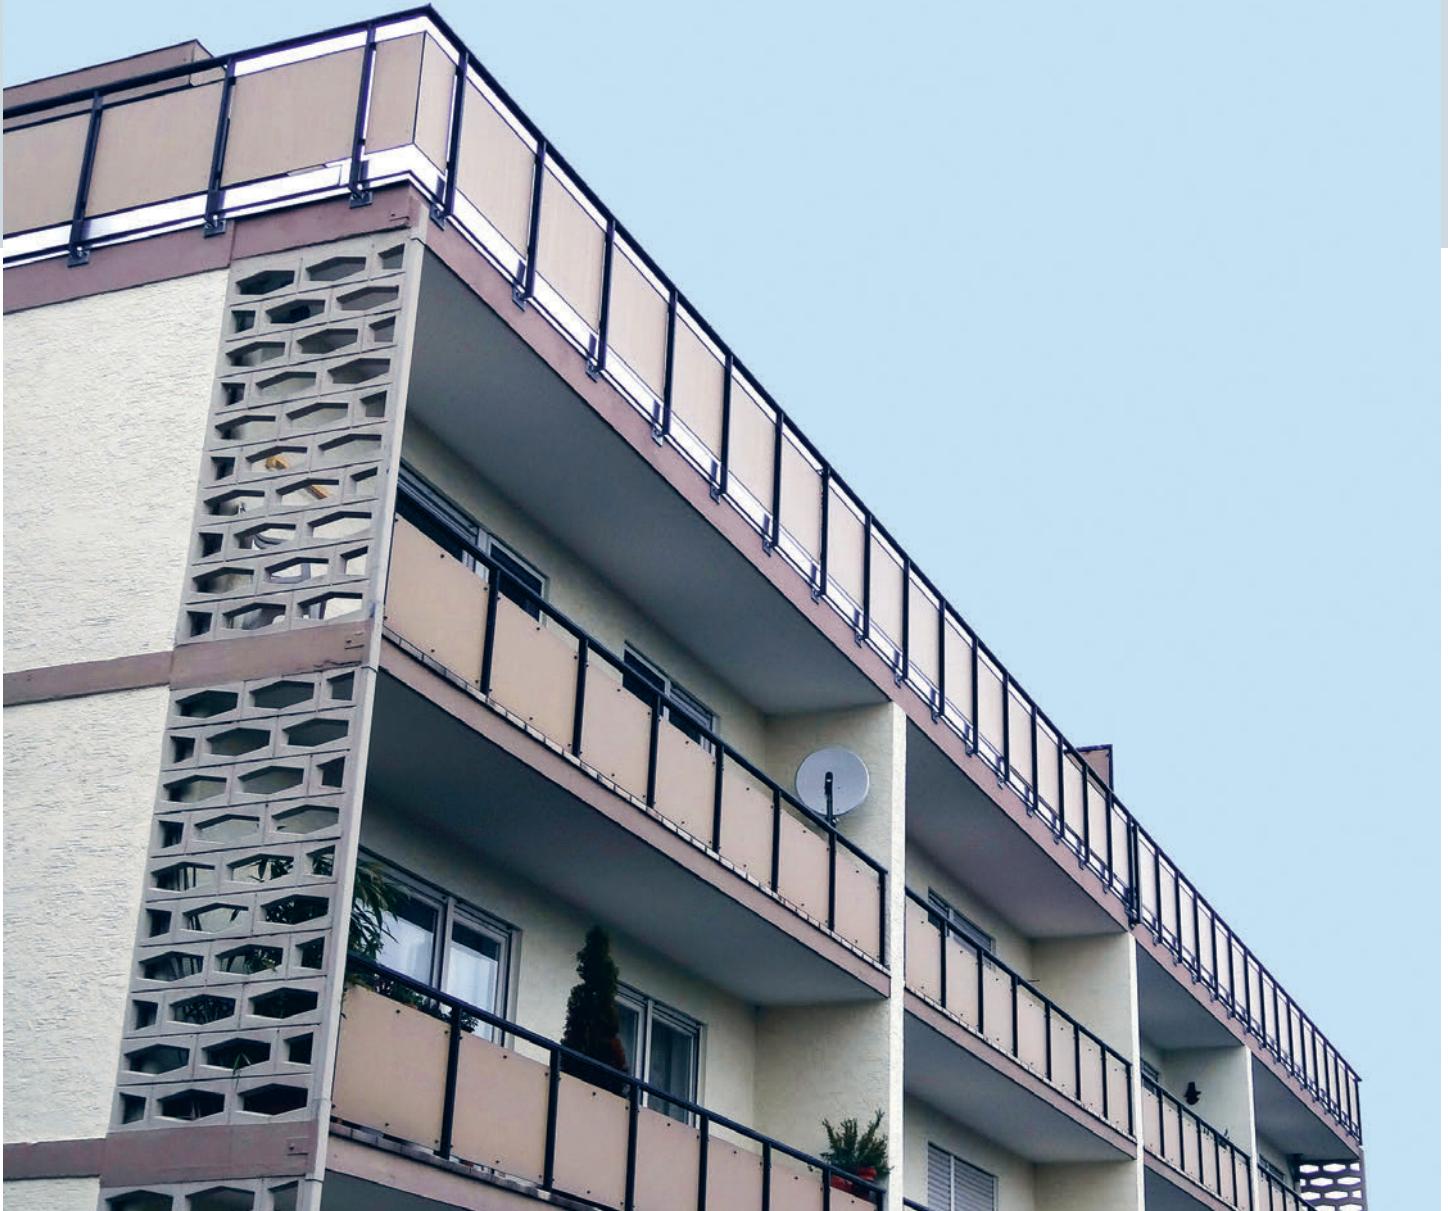
An der Rückseite des Hauses beträgt die Länge des Aluminiumgeländers 34 m. Ursprünglich war keine funktionierende Bewegungsfuge vorhanden. La balustrade en aluminium avait une longueur de 34 m à l'arrière de la maison. À l'origine, aucun joint de dilatation n'était opérationnel.

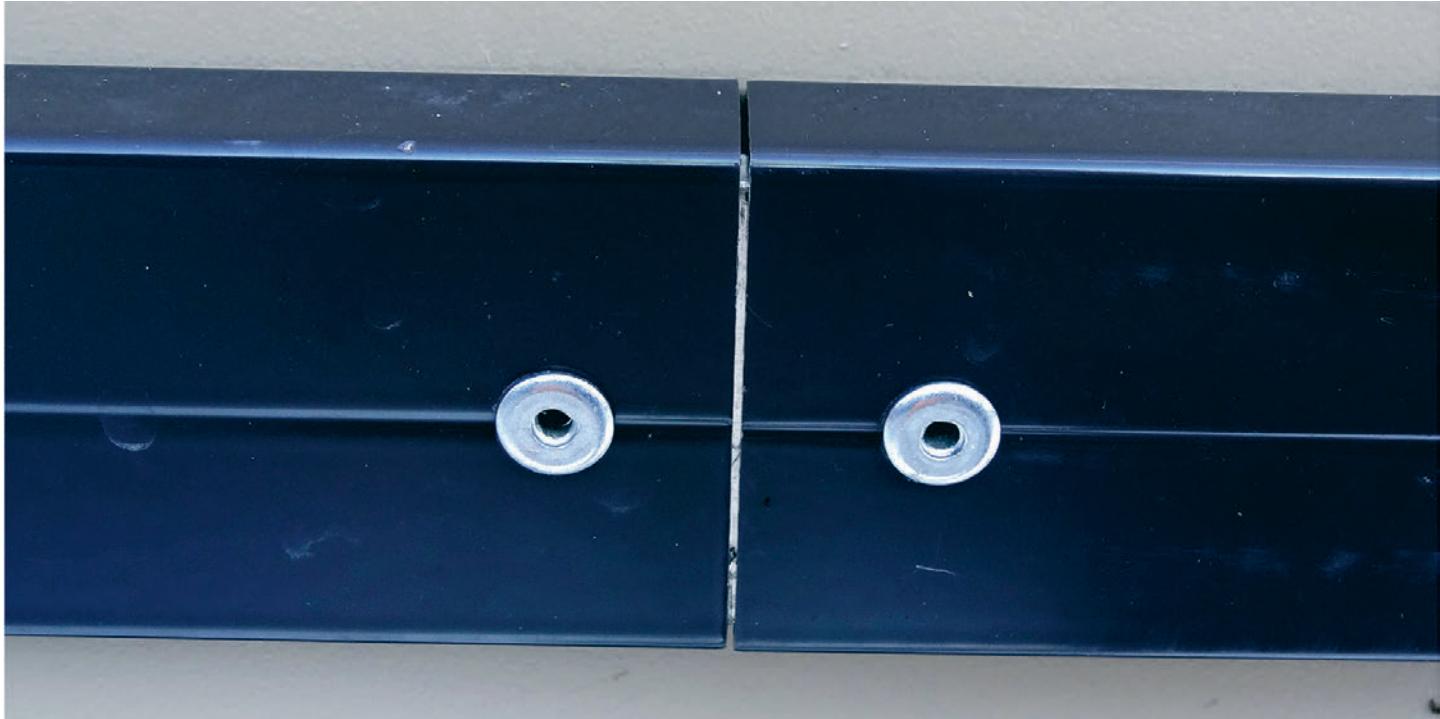
Die zwei Nieten an den Enden der Aluminiumprofile verhindern das Gleiten der Bewegungsfuge. Damit können thermische Längenänderungen nicht schadlos aufgenommen werden.

Les deux rivets aux extrémités des profilés en aluminium empêchent le glissement des joints de dilatation. Les déformations longitudinales d'origine thermique causent forcément des dommages.

Diese Verbindungsteile waren starr (unbeweglich) durch beidseitige Nietung an den Profilenden miteinander verbunden. Diese Montageart ist ein schwerwiegender Ausführungsmangel und entspricht nicht den Anforderungen aus den Fachregeln und der vom Systemgeber vorgeschriebenen Montageanleitung. Die unbewegliche Ausführung der Profilstösse verhindert die materialbedingte thermische Längenausdehnung (Dilatation) und führt zu unkalkulierbaren Spannungen im Geländer bei temperaturbedingten Schrumpfungen oder Ausdehnungen des Werkstoffs Aluminium.

Auch die Lage der Profilstösse ist in der Montageanleitung klar geregelt. Die Stösse dürfen nicht in einer Linie senkrecht übereinander angeordnet sein. Sie müssen immer in der Nähe eines Pfostens eingeplant werden und dürfen dabei nicht mehr als 200 mm vom

Pfosten entfernt sein. Die Längsbauteile müssen jedes an mindestens zwei Pfosten befestigt sein. Je nach Länge des Profils muss genügend Luft für die thermische Längenänderung vorhanden sein. Die Profile müssen sich immer zwängungsfrei bewegen können. Wichtig ist auch, dass die Bekleidungen des Geländers nach den Angaben des Systemgebers befestigt werden. Bei den Bohrungen für die Befestigung ist ebenfalls genügend Lochspiel einzuplanen. Beim Nieten muss mit Gelenkmundstücken (Nietlehrnen) für ein ausreichendes Nietspiel gearbeitet werden.
